مشاكل ماكينات التصوير وحلها

م/ عادل إبراهيم

مشاكل ماكينات التصوير وأسبابها

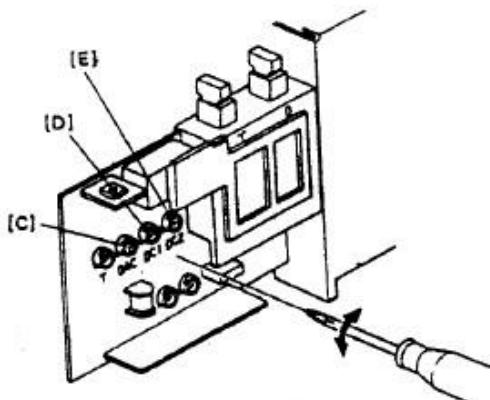
- سلك كرونا الفصل المزدوج مقطوع .
- جهد الفصل DAC يحتاج لزيادة والشكل (٤-٤) يبين مكان ضبط جهد DAC في الماكينات الكبيرة .
- تلف أحد أظافر الكلير .
- ياي عمود الأظافر يحتاج لضبط حتى يعيد الأظافر بمرونة من وضع آخر .
